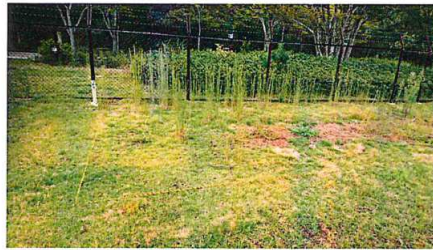
【施工前】（前回散布圧力：約80kg/m²）

今回の施工では約50kg/m²の低圧散布を行いました。
また、前回集中散布を行ったスキの株は見受けられず、効果があったと判断できる結果となりました。

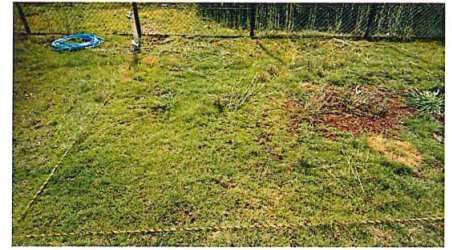
【施工後】（散布圧力：約50kg/m²）

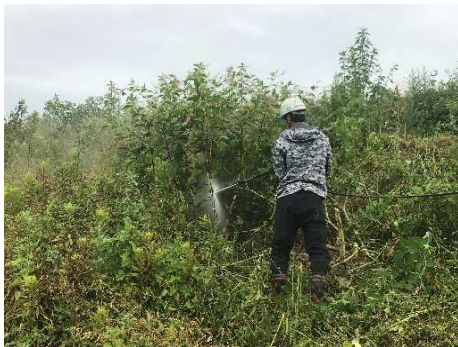
施工時の草丈が1m以上だったため、高圧噴射のみでは草を倒すことが出来ず、施工後の景観はよくありませんでした。

【施工中】

今回は依頼者様の要望で事前の粗刈りはしませんでした。草丈が50cm以上で茎が固くなってしまった場合は、粗刈りしてからの施工がオススメです。

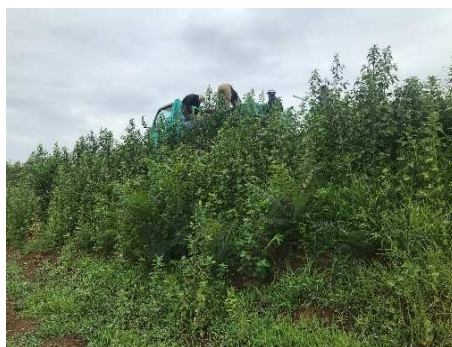
【施工前】

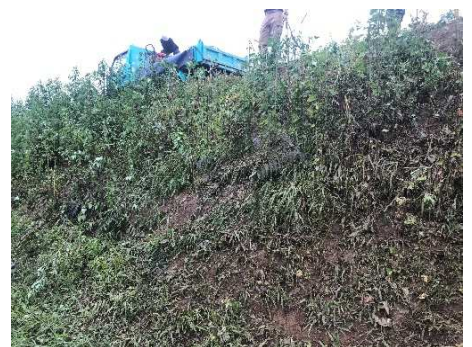
【施工後】

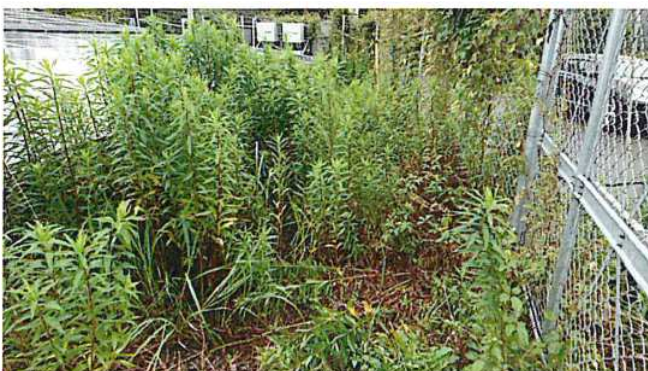
【施工前】

太陽光発電所内にて粗刈りをしてから高圧散布を行いました。

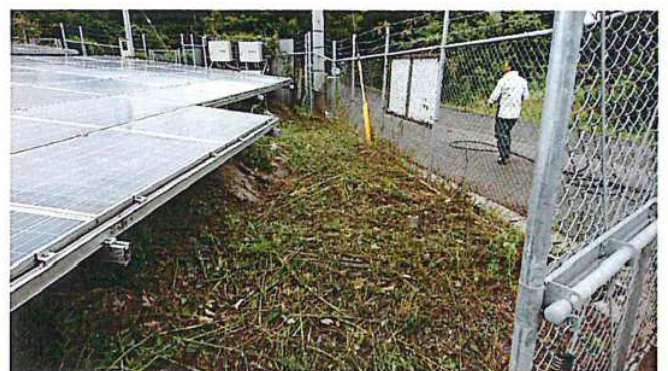
【施工後】

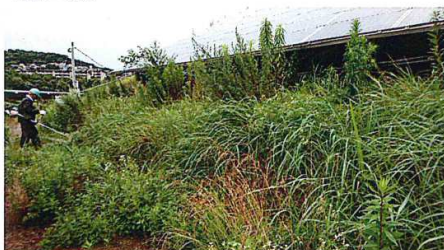
【施工前】

また、施工日が雨だったため、粗刈り後にI Lを粉末の状態で施工しました。
今回の施工で効果はありましたが、I Lの散布量により効果にばらつきがあるため、
まだ検証の余地があります。

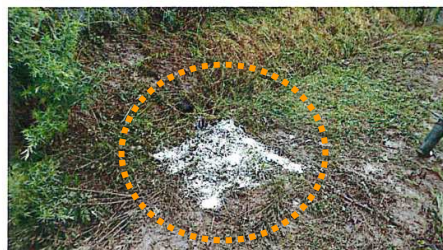
【粉末散布エリア】

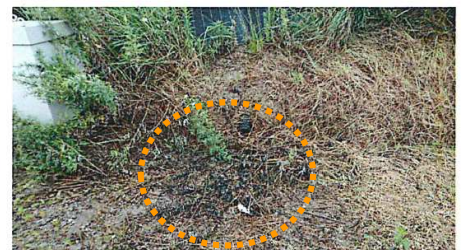
【後日】
